Böldpest

orsak
konsekvens
identifiering
behandling

Civ.ing.
Peter Nylander

BÖLDPEST Orsak, Konsekvens, Identifiering, Behandling
© Peter Nylander 1993
Noteria tryck, Klockrike 1993

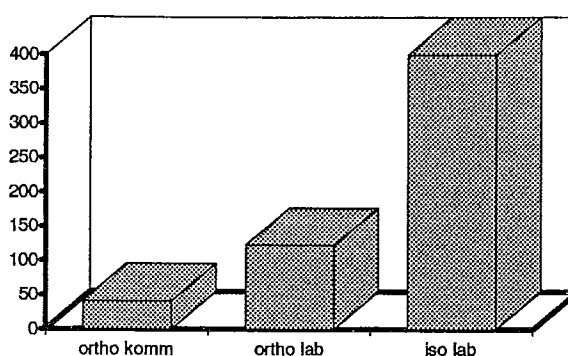
Vänstra stapeln beskriver det genomsnittliga antalet dagar, 41 st, som det tog för 29 testpaneler av kommersiellt tillgänglig ortho-polyester att utveckla böldpest. Den mittersta stapeln är laboratorieframställd ortho-polyester där de 12 panelerna behövde i genomsnitt 123 dagar. Det bästa resultatet fick laboratorieframställd iso-polyester; av 20 paneler hade endast 6 st utvecklat böldpest efter ca 400 dagar.

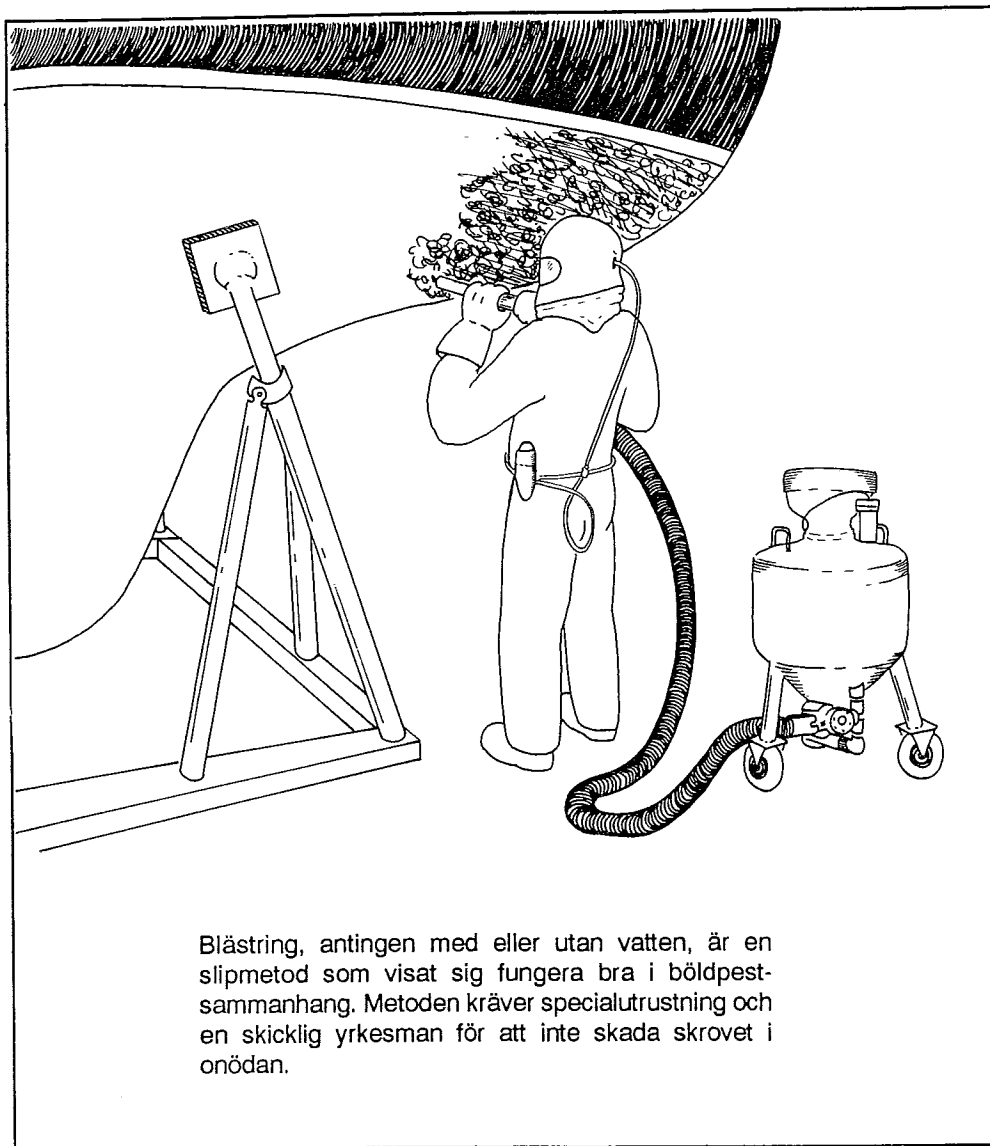
Blästring, antingen med eller utan vatten, är en slipmetod som visat sig fungera bra i böldpestsammanhang. Metoden kräver specialutrustning och en skicklig yrkesman för att inte skada skrovet i onödan.

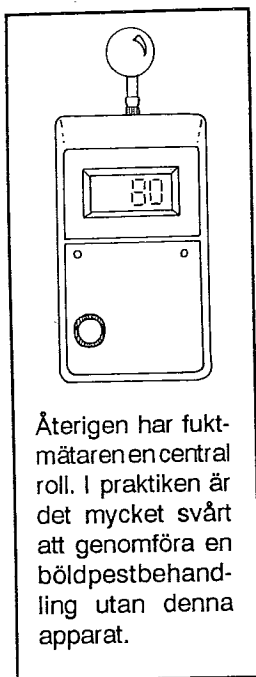
Återigen har fuktmätaren en central roll. I praktiken är det mycket svårt att genomföra en böldpestbehandling utan denna apparat.

Fuktmätningen görs med jämna mellanrum på flera utvalda ställen och dokumenteras. Uttorkning sker olika snabbt på olika delar av botten. Dels beroende på att fuktinträngningen varit olika och dels på torkningsförutsättningarna som varierar. En inbyggd köl, slutna utrymmen fyllda med t ex skum, variationer i skrovtjocklek, förstärkningar etc är faktorer som påverkar torktiden. Mätpunkterna bör därför väljas så att de sammanfaller med ovannämnda faktorer.

Då den relativa fuktkvoten stabiliserats på en låg nivå (dvs på samma nivå som de torra friborden) vid samtliga mätpunkter kan fortsatt ytbehandling ske. När skrovet torkar kan det uppstå mörkare fläckar som avslöjar områden med hög fukthalt. Om gelcoaten lämnats kvar kan det ibland under torkningsförloppet bli vissa missfärgningar, ofta med en blågrön nyans. Detta kan vara tecken på osmotiska angrepp i eller bakom gelcoaten. Missfärgade partier bör tas bort i sin helhet.

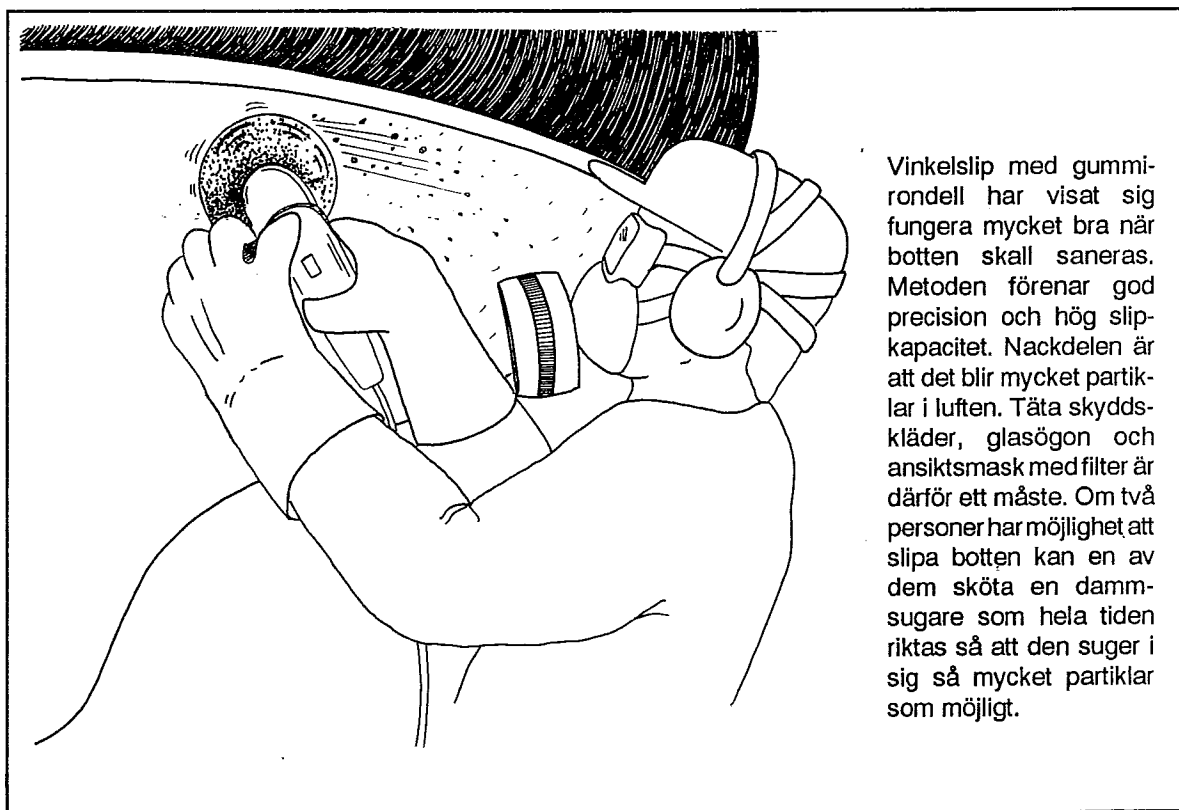
Vinkelslip med gummi-rondell har visat sig fungera mycket bra när botten skall saneras. Metoden förenar god precision och hög slipkapacitet. Nackdelen är att det blir mycket partiklar i luften. Täta skyddskläder, glasögon och ansiktsmask med filter är därför ett måste. Om två personer har möjlighet att slipa botten kan en av dem sköta en dammsugare som hela tiden riktas så att den suger i sig så mycket partiklar som möjligt.
